Verwijderen cilinderblok van GT750. De M16/2 methode.

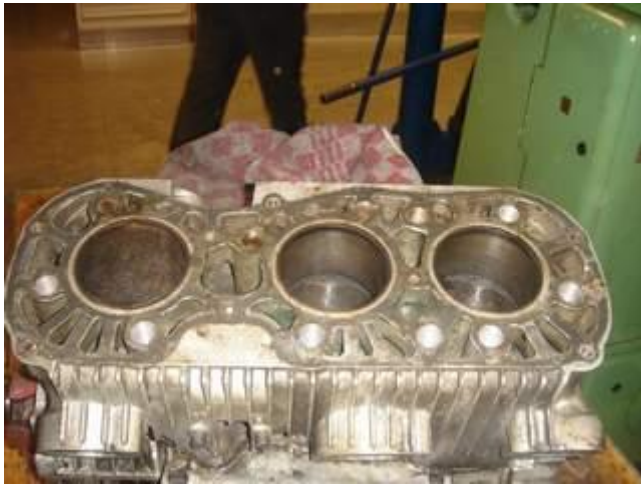
Stap 2, foto 1; Met een M16/2 tap hebben we draad getapt in de tapeindgaten. We hebben gebruik gemaakt van een volledige tappen set. We hebben in alle tapeindgaten draad getapt. Op deze manier weet je zeker dat de kracht gelijkmatig over het cilinderblok wordt verdeeld. Je kan maximaal 40 a 50 mm draad tappen omdat de tap daarna bovenkant van het tapeind raakt.

*Cilinderblok met M16/2 draad. M16/1.5 of M16/1 kan ook gebruikt worden. Het tappen zal dan wel zwaarder gaan. De gaten zijn voor die draad eigenlijk iets aan de te kleine kant. Een 5/8" zal ook gaan. Er zijn dus meerdere opties.*

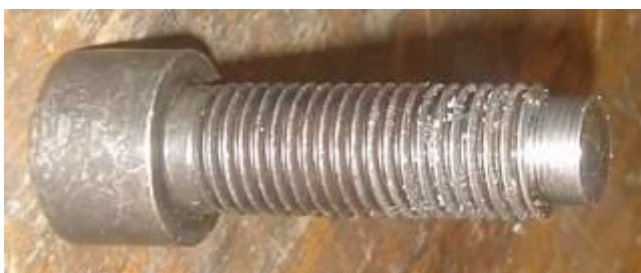
Stap 3, foto 2 en 3; Omdat de draad in het gat niet tot aan de tapeinden kan worden getapt heeft Frans A een borstje aan alle uiteinde van de bouten gedraaid. Wij hebben bouten gebruikt met een lengte van ongeveer 65 mm. Het borstje hebben we ruim 10 mm gemaakt. We hebben daarna alle bouten in het cilinder blok gedraaid. En handvast aangedraaid.

*De M16/2 bout met het borstje. De lengte van de bout is ongeveer 65mm. Een langere bout kan natuurlijk ook maar je hebt er niet veel voordeel van omdat het draad niet dieper kan dan 50 mm. Je komt dan met de tap op het tapeind. Wij hebben inbus gebruikt omdat we die toevallig hadden. Een andere kop kan natuurlijk ook gebruikt worden.*

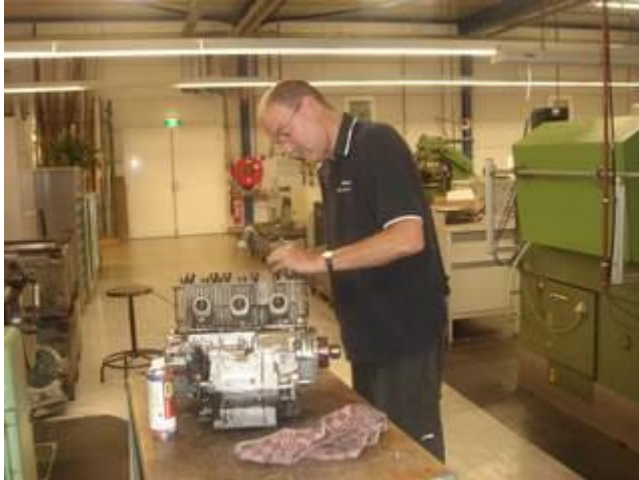
*Dit is het bovenaanzicht van cilinderblok met bouten. Links is de rotor te zien die ook muur en muur vast zit.*

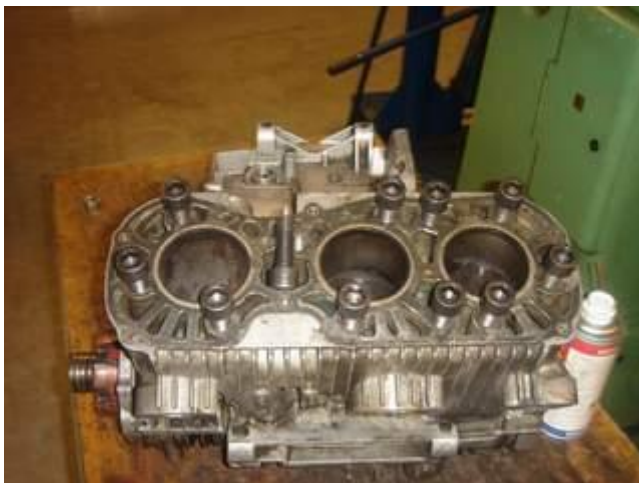
Stap 4, foto 4; We hebben de bouten een merk teken gegeven en met behulp van een hamer hebben we alle bouten iedere keer gelijkmatig een paar graden verdraaid. Dit neemt een hoop tijd. Na meer dan een uur van behoorlijk stevige tikken werd uit eindelijk een spleet tussen het carter en cilinderblok zichtbaar. We hadden verwacht dat het met een “klap” zou gaan en daarna het cilinderblok makkelijk verwijderd zou kunnen worden. Dat bleek echter niet het geval. Het cilinderblok zat nog steeds vast.

*Alle bouten gelijkmatig verdraaien. We hadden een merkteken op de kop van de bout gezet zodat we konden zien hoeveel elke bout verdraaid was. Dit is een langdurige klus.*

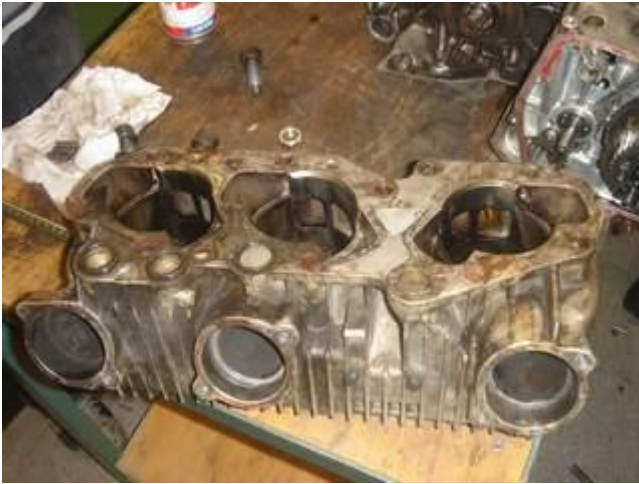
Stap 5, foto 5; Als het cilinderblok niet makkelijk te verwijderen is nadat de eerste spleet zichtbaar is moeten de M16/2 bouten uit het tapeind gaten gehaald worden. Onder de M16/2 bouten moeten dan busjes geplaatst worden en de bouten moeten opnieuw worden aangedraaid. Je moet hier wel oppassen. De diameter van gaten waar de tapeinde inzitten gaat ongeveer 50 mm onder het oppervlak over naar ongeveer 10 mm. Dat betekent dat de diameter van de afstandbusjes ook niet groter mogen zijn dan 10 mm. Als de afstandbusjes nog onvoldoende in het 10 mm gedeelte zijn gedrukt kan je de kans lopen dat ze gaan kantelen. Wij hebben geluk gehad dat het niet is gebeurd. Het mooiste zou zijn om van twee type bouten gebruik te maken. Eerste de bout zoals boven omschreven en de tweede bout met een langere borst met een diameter van 10mm. Deze tweede bout kan er dan ingedraaid worden nadat de eerste bout zijn werk heeft gedaan.

*Het is een zware bevalling geweest. Maar het cilinderblok is er vanaf. Duidelijk is de corrosie in de tapeindgaten te zien die tot het vast zit probleem hebben geleid. Het feit dat de buitenste tapeinden nog een verdikking hebben om het cilinderblok tijdens montage goed uit te kunnen richten maken het vastzit probleem nog groter.*
